**EXCELENTÍSSIMO SENHOR DOUTOR JUIZ DE DIREITO DA 1ª VARA  
CÍVEL DA COMARCA DE EMBU DAS ARTES - SP**

**AUTOS Nº 0002062-04.2022.8.26.0176**

**RESUMO**

**Rua Santa Ana, nº 51, Jardim Santo Antônio, Embu das Artes - SP**

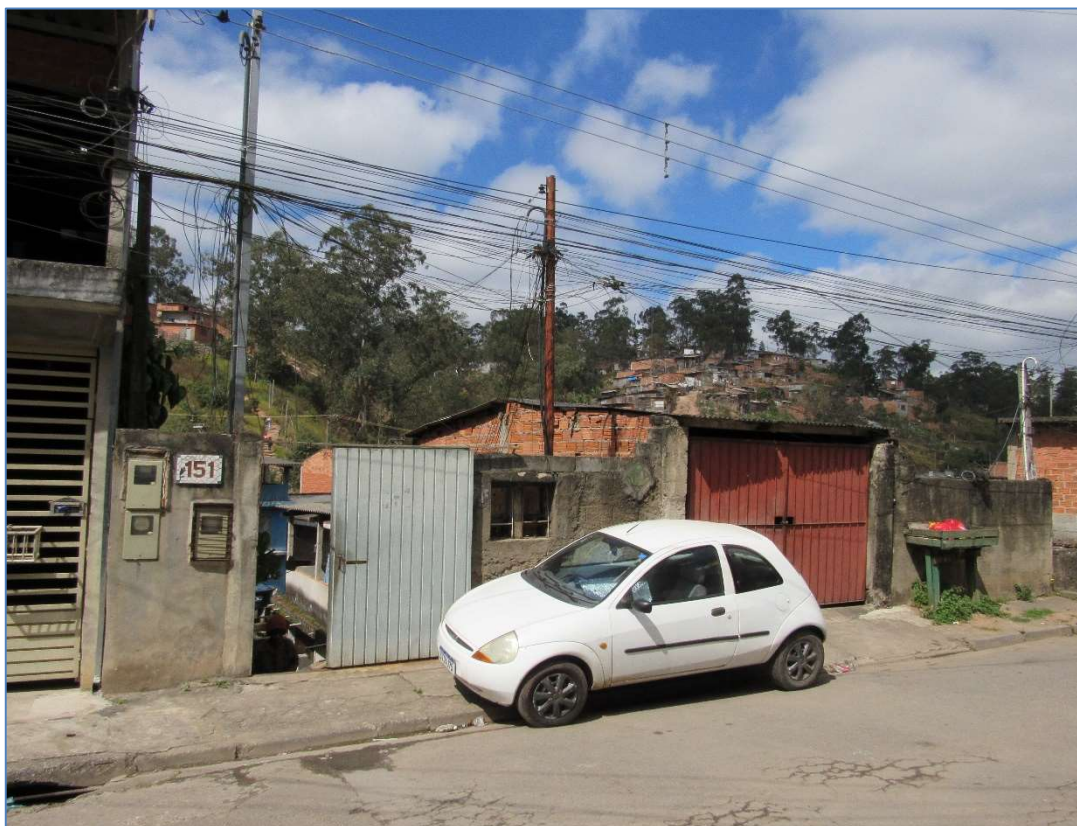
**FOTO 01**

**FACHADA DO IMÓVEL AVALIANDO.**

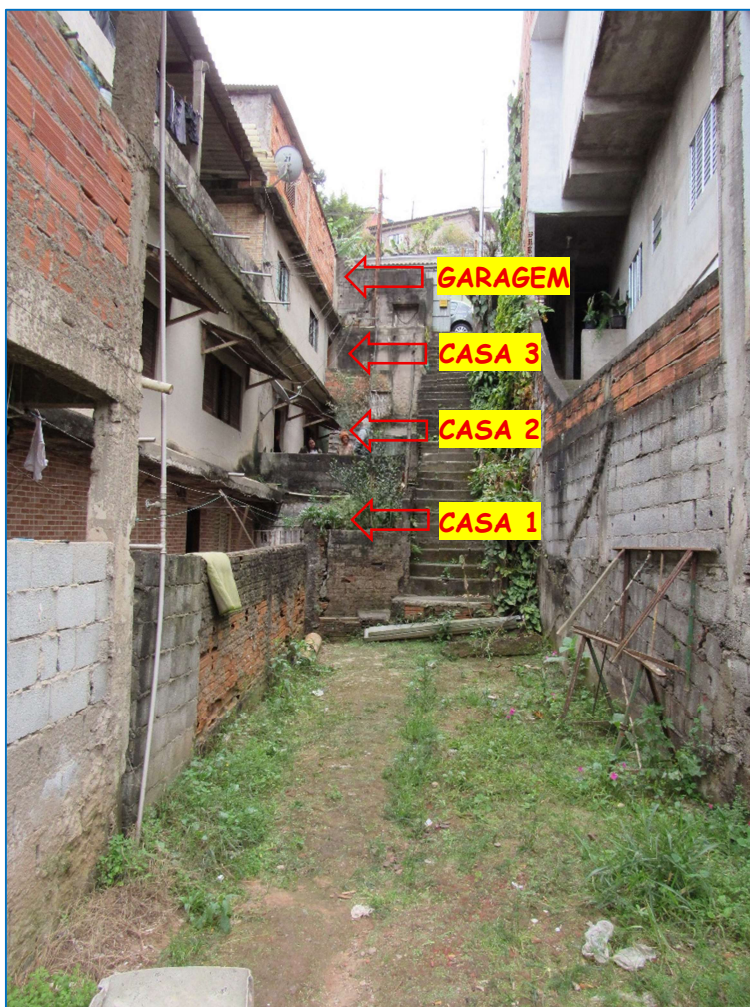
Sobre o terreno acima descrito, encontram-se edificadas três casas sobrepostas, com características de uso residencial multifamiliar, tendo acesso pela Rua Santa Ana, nº 151, encerrando a área total construída de 366,00 m<sup>2</sup>, distribuída em quatro pavimentos.

- Casa 1 - Localizada no 2º e 3º pavimentos inferiores;
- Casa 2 - Localizada no 2º pavimento inferior;
- Casa 3 - Localizada no 1º pavimento inferior;
- Garagem - Localizada no pavimento térreo (nível da rua).

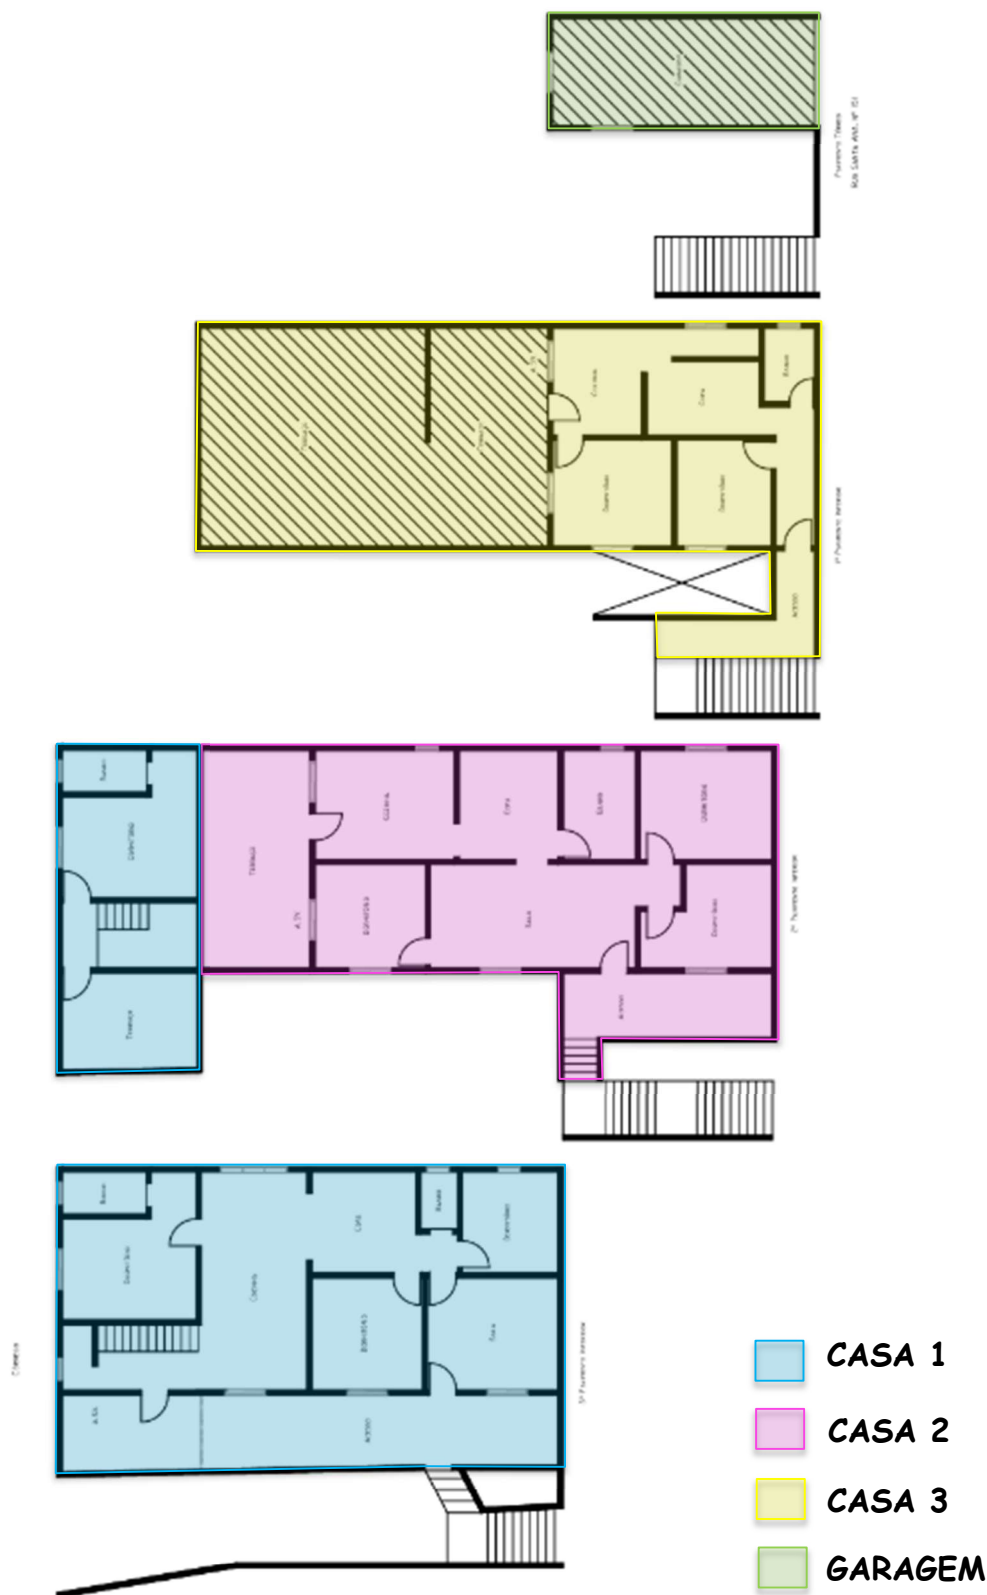
## CROQUI

As características construtivas e de acabamentos do imóvel, objeto da presente Ação, podem ser observadas na documentação fotográfica e croqui que segue:

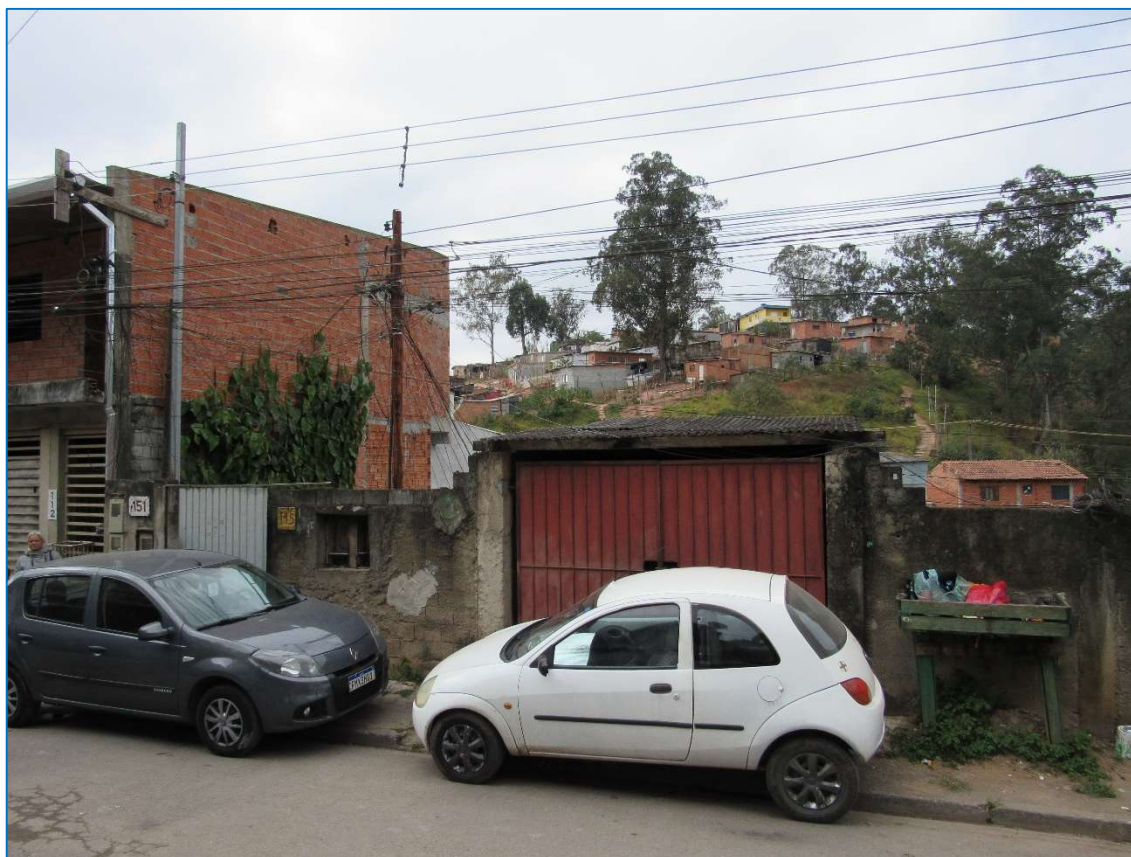
FOTO 04

FACHADA DO IMÓVEL.
